## Anleitung zur Reparatur der TCA-Tennisplätze

### **Teil D: Fotoserie zu erfolgten Teilsanierungen von Vertiefungen auf der Grundlinie Nord des Platzes 2**

Version: 27. Sept. 2014

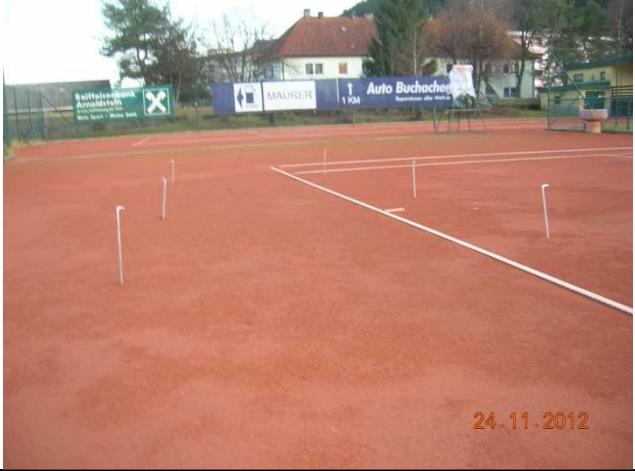
Abstecken der Konturen der Wasserlachen in diesem Bereich der Grundlinie im Norden des Platzes 2

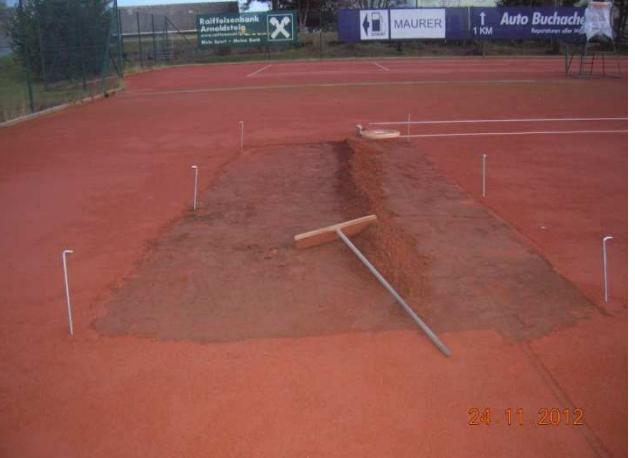
<p>24.11.2012</p>	<p>Abtragen der Deckschicht (lehmhaltig, auch „Tennenbelag“ genannt) bis zur Dynamischen Schicht und Zwischenlagerung des Materials auf bereitgelegten starken Folien oder Platten.</p> <p>Dieses Material kann nach Absieben, eventuell vermischt oder ergänzt durch neues Material der Fa. Keuschnig nach Sanierung des Unterbaus wieder eingebaut werden!</p>

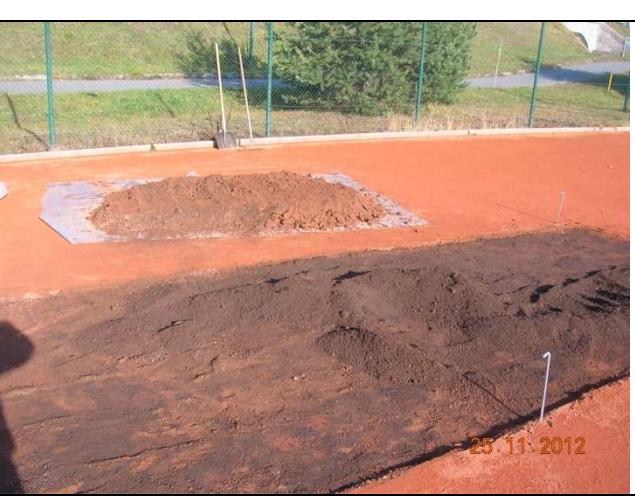
<p>25.11.2012</p>	<p>Die Deckschicht ist bereits auf einer Folie abgelegt.</p> <p>Die Dynamische Schicht ist bereits an einigen Stellen aufgegraben;</p> <p>Diese Schicht ist im Hinblick auf die Wasserspeicherfähigkeit problematisch, weil sie bei uns aus Kesselschlacke („Lösch“) besteht der sich zerrieben hat und dadurch das Wasser nicht mehr so gut durchlässt.</p> <p>Dieses Material sollte durch das entsprechende Produkt der Fa. Keuschnig ersetzt werden, das gut pörös, dabei aber sehr abriebfest ist.</p>

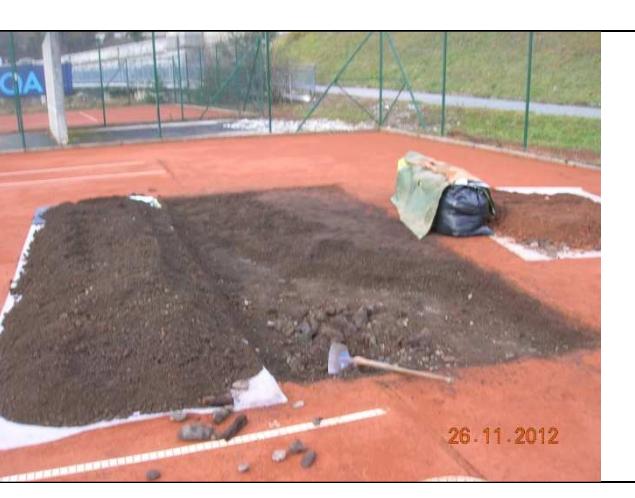
<p>26.11.2012</p>	<p>Abhub der Dynamischen Schicht.</p> <p>In den Big Bags sind die besonders mehlig gewordenen Teile (zur Entsorgung!) abgefüllt worden.</p> <p>Im Vordergrund ist bereits die Tragschicht erreicht worden.</p>

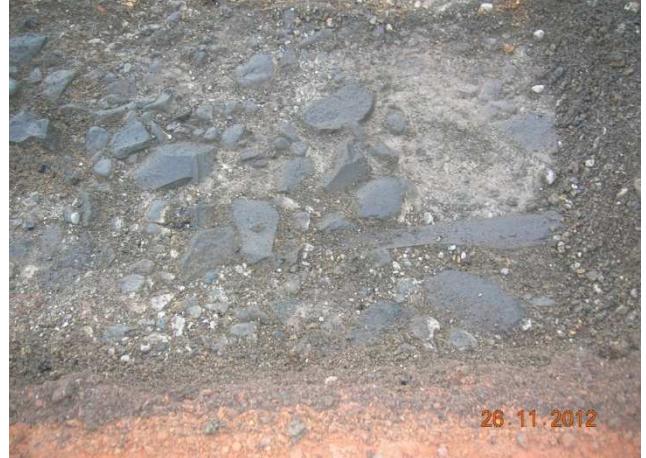
<p>Hier ist eine der Hauptursachen für den Wasserstau erkannt worden.</p> <p>Die Grenzfläche zwischen Dynamischer Schicht und Tragschicht ist im Bereich der Grundlinie und der Lachen wie Beton hart geworden.</p>

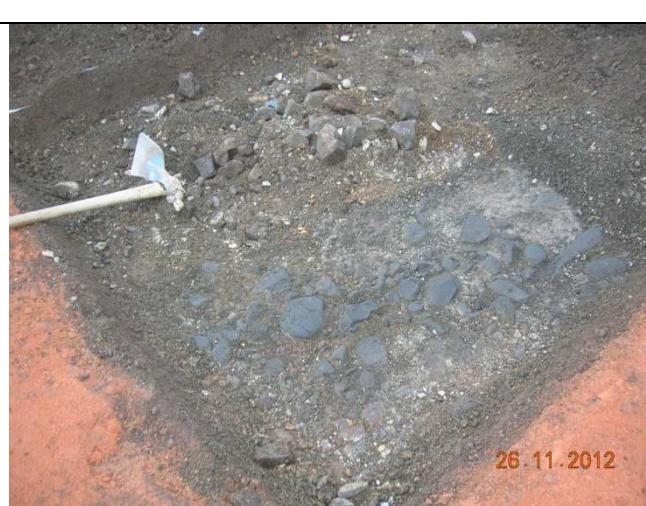
<p>Dieses Bild zeigt die groben Schlackenstücke der Grenzschicht nach Auflöckerung des „Betonbereichs“ mit dem Krampen.</p>

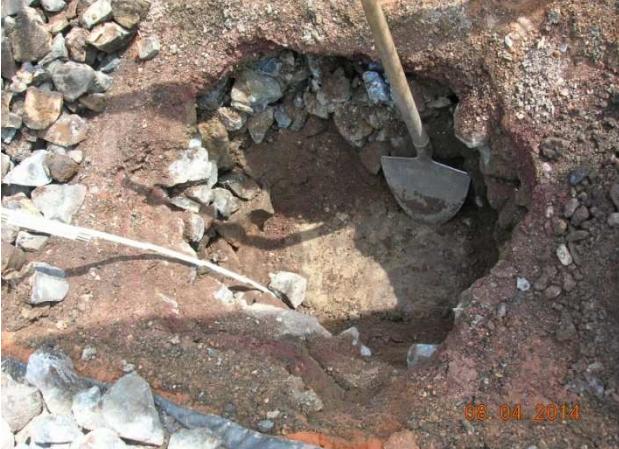
<p>Bilder des Untergrundes der Plätze 1 und 2. Diese Fotos stammen aus der Sanierungsaktion im Jahr 2014, bei der neben der Sanierung des Platzes 2 im Bereich der Grundlinie im Norden auch Randbereiche des Platzes 1 geöffnet wurden. Details zu dieser Aktion sind im Berichtsteil „C“ enthalten.</p>

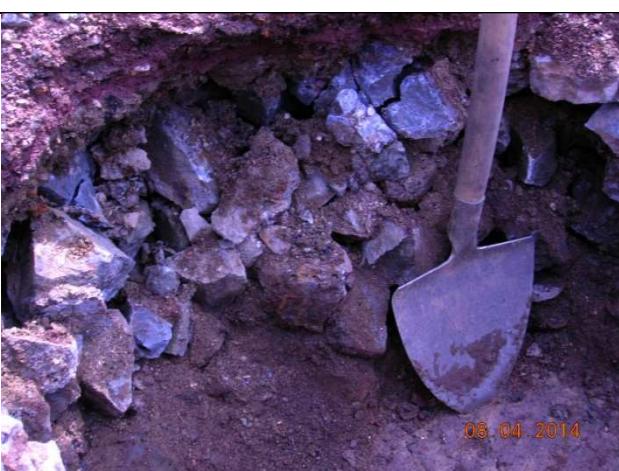
<p>Weiteres Bild zur Demonstration des Tennisplatzprofils unserer Plätze 1 und 2. Die Erbauer der ‚neuen‘ Tennisanlage in den fünfziger Jahren haben unter persönlicher Mitarbeit des Leiters der Administration der BBU und späteren Generaldirektors Martin Schützelhofer diese Schachtofenschlacken händisch in den Untergrund gelegt; dieser Aufbau ist mit ein Grund für die besondere Qualität und fast unbegrenzte Haltbarkeit der TCA-Plätze. Bei Platz 3 besteht der Unterbau aus Grobschotter.</p>

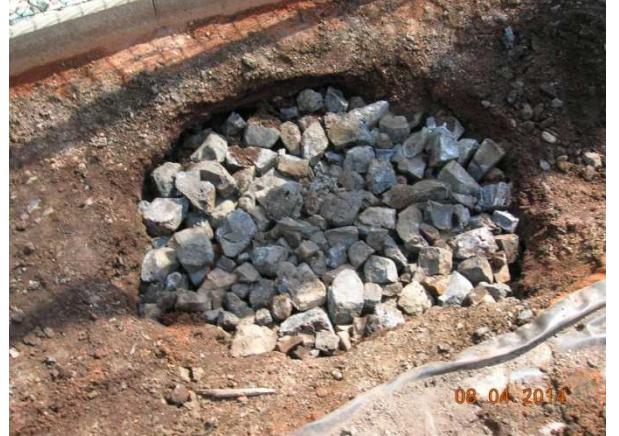
<p>Wiedereinbau der Schachtofenschlacken; Wie oben erwähnt stammen diese Bilder nicht direkt von der ggst. Baustelle sondern von einer anderen, kleineren Stelle; siehe Bericht Teil „C“. Die Größe der bis in die Tiefe regenerierten Fläche ist nachfolgend an den Bildern von der neuerlichen Öffnung des Bereichs zu erkennen.</p>

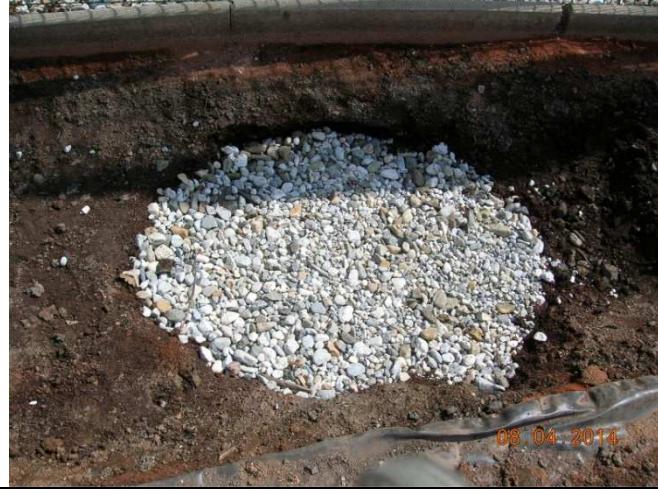
<p>Zwischenschicht von ein paar Zentimetern als Sauberkeitsschichte um das Hineinrieseln von Feinanteilen aus der Dynamischen Schicht in die grobe Tragschicht zu behindern.</p>

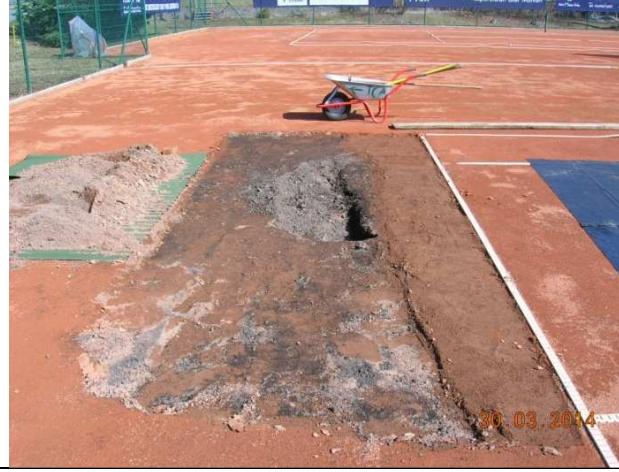
<p><b>Fortsetzung mit Bildern der neue Aktion im Frühjahr 2014</b> die Deckschicht ist bereits abgehoben und liegt auf der grünen Unterlage; Das Deckschichtmaterial das bei der Aktion 2013 zur Gänze durch neues Deckmaterial d. Fa. Keuschning ersetzt worden ist, wurde abgesiebt und hatte damit wieder volle Neuwertigkeit.</p>

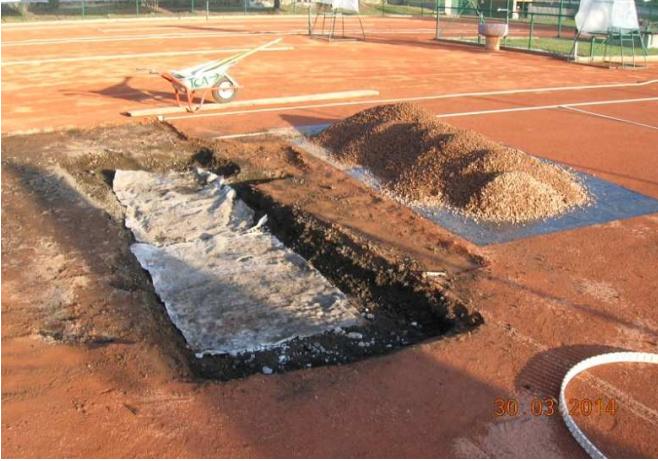
<p>Baufließ das bei der ersten Aktion als Test eingebaut worden ist; der Test hat negative Ergebnisse gebracht, da das Fließ mit dem Feinanteil der dynamischen Schicht schon nach einiger Zeit verstopft wird.</p> <p>Daher im darauffolgenden Jahr neuerliche Sanierungsaktion.</p> <p>Wichtig: diesmal wurde nicht das alte Löschmaterial wieder eingebaut, sondern das in Big Bags von Fa. Keuschnig zugekauft grobkörnige Material .</p> <p>Dieses wurde zur Folie (rechts im bild) herangekarrt.</p>

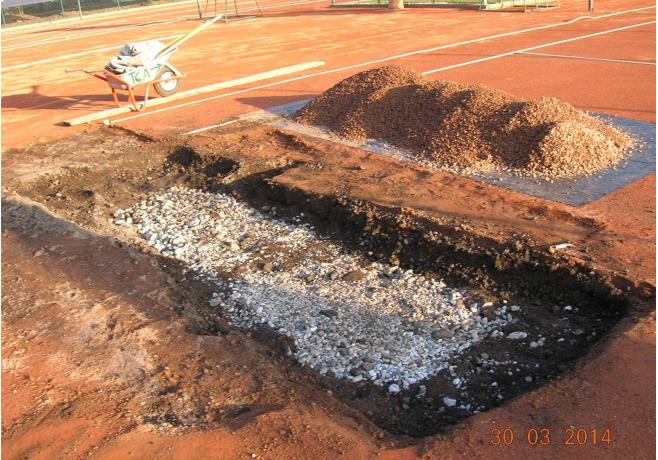
<p>Mittlerer Schotter als Trennschicht (Saubерkeitsschicht, ein paar cm) ) zur Verhinderung dass Material der dynamischen Schicht in die Tragschicht eindringt.</p> <p>Anstelle des gutgemeinten Fließes das wegen des negativen Ergebnisses des Tests natürlich weggelassen wurde.</p>
<p>Neue Abdeckung der Tragschicht</p>

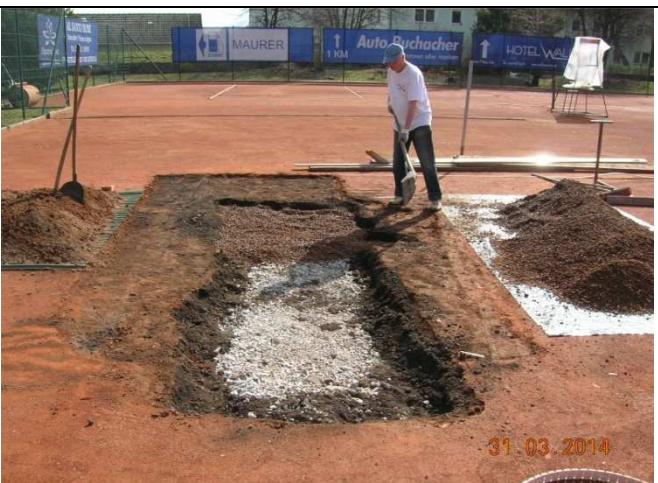
<p>Auch bei dieser Aktion hat Obmann Rainer fleißig mitgeholfen!</p> <p>Das zerriebene Lösch-material wurde zur Gänze entfernt (entsorgt) und durch neu von Fa. Keuschnig in Big Bags angeliefertem Material ersetzt.</p> <p>Auf der weißen Folie liegt bereits das angekarrte neue dynamische Material.</p>

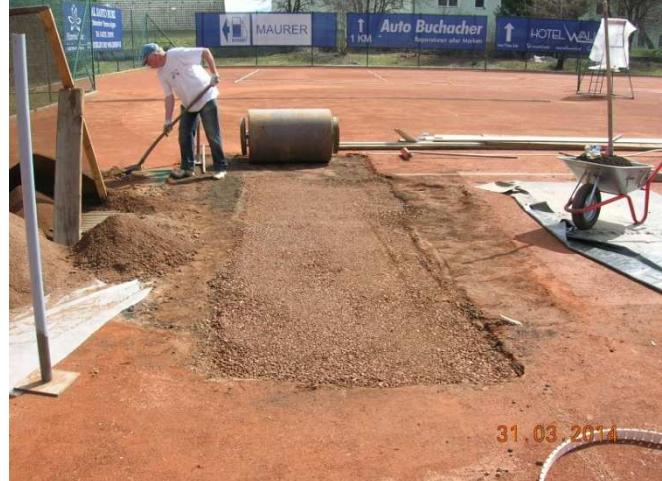
<p>Die dynamische Schicht wurde eingewalzt; durch Nivellierungsgeräte wurde eine Planie sichergestellt die eine Endschichtdicke der nachfolgenden Deckschicht von 2 bis 3 cm sicherstellt; nach mehrmaligem Walzen und danach möglichst guter Bündigkeit mit dem Originalplatz bzw. leichter Erhöhung (mit Bombierung) dort wo man beim Aufschlag auf der Grundlinie steht und die Lachen erfahrungsgemäß am stärksten sind. Abschaben von zu großer Höhe ist leichter als Neuaufbau zu tiefer Schicht.</p> <p>Links im Bild zu sehen: Absiebung des zwischengelagerten Deckmaterials</p>
<p>Durch Abwalzen verdichtete Dynamische Schicht</p>

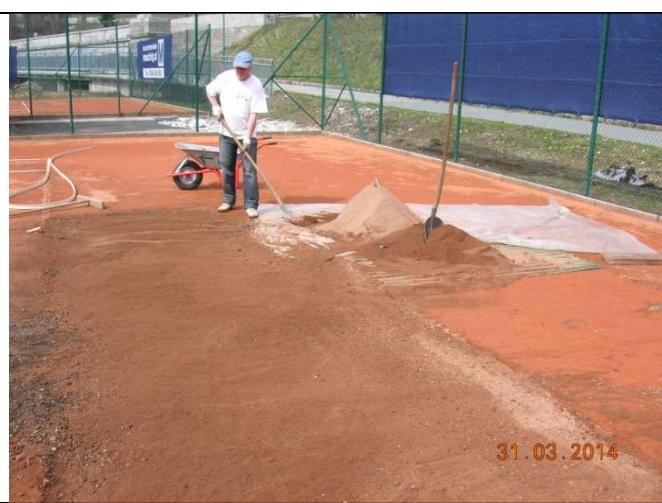
<p>Rechts im Bild ist noch ein Teil des vor Ort abgesiebten Deckmaterials zu sehen; Für die Siebarbeit vor Ort ist es natürlich wichtig dass das Material auf glatten und verschleissfesten Unterlagen zwischengelagert wird. Hier ist die Unterlage gewelltes Kunststoff-Dachmaterial (grün) aus dem Baumarkt.</p>

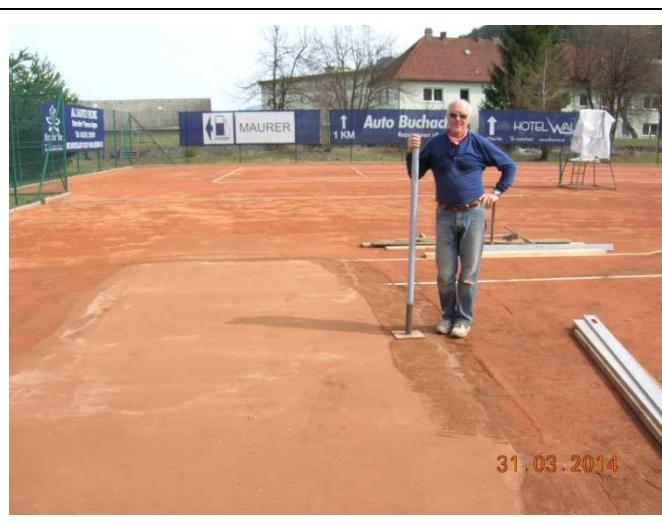
<p>Der Einbau mittels der Aluminiumlatten die auf Brettern mit einer Stärke von 4 cm bewegt werden ist im Projekt zum Teil „E“ der vorliegenden Anleitung nachzulesen.</p> <p>Wichtig: die Deckschicht wurde leicht erhöht und bombiert hergestellt, so dass auch bei Verdichtung durch Bespielen keine Vertiefungen entstehen.</p> <p>Bei der Auftragung des Materials ist darauf zu achten dass die Flächen vor dem Walzen keinesfalls mit Schuhen betreten werden; ansonsten liegt nach Auffüllung der Fußspuren an diesen Stellen zu viel Material vor.</p>
<p>Fertig gewalztes Deckmaterial</p>	<p>.... hier machte dann die normale Frühjahrsinstandsetzung im Jahr 2014 weiter.</p>

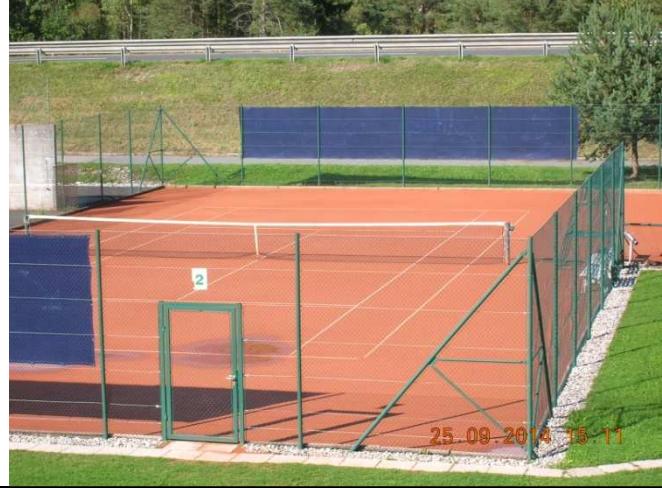
<p>25.09.2014 15:11</p>	<p><b>Nachweis des Gelingens und des nachhaltigen Erfolgs der Sanierung!</b></p> <p>Platz 2 Restliche Wasserlachen am 25. September nach starkem Regen;</p> <p>Im Südbereich der Grundlinie des Platzes 2 sind noch Wasserlachen, im sanierten Nordbereich ist schon lange keine Lache mehr vorhanden.</p> <p>Dienächsten beiden Bilder zeigen das im Detail;</p> <p>Das identische Datum und vor allem die Uhrzeit gewährleisten dass es sich tatsächlich um den gleichen Zeitpunkt handelt.</p>

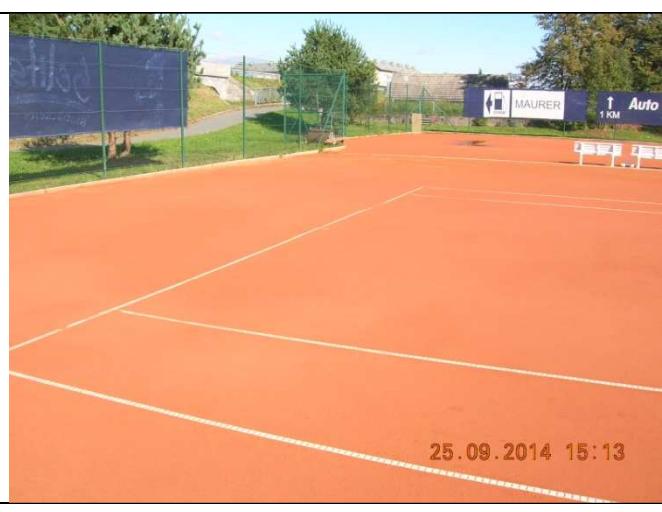
<p>25.09.2014 15:13</p>	<p>Im Nordbereich des Platzes 2, - dort wo die Sanierung bei der Grundlinie stattgefunden hat – wäre schon einige Zeit lang Spielbarkeit gegeben. ...</p>

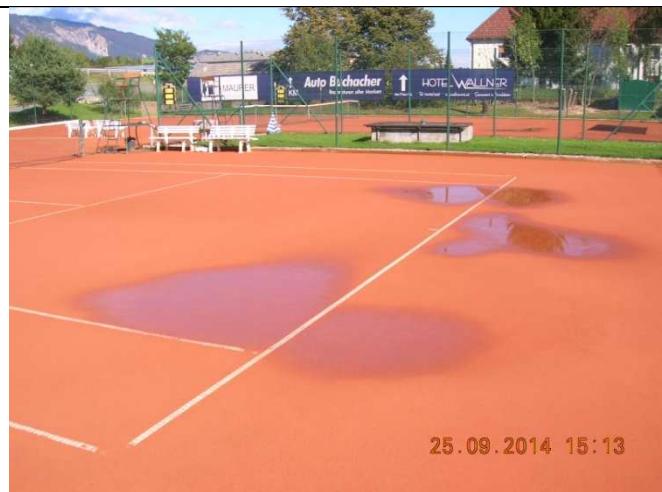
<p>25.09.2014 15:13</p>	<p>... während zur gleichen Zeit bei der Grundlinie Süd des Platzes 2 noch mehrere Wasserlachen vorhanden sind die einen Spielbetrieb um einige Stunden verzögern oder nur durch „Schwammarbeit“ die Wartezeit abkürzen lassen .</p>
