Teil B: Darstellung und Erläuterung der Unebenheiten und der Bildung resistenter Wasserlachen nach Starkregen

Version: 27. Sept. 2014

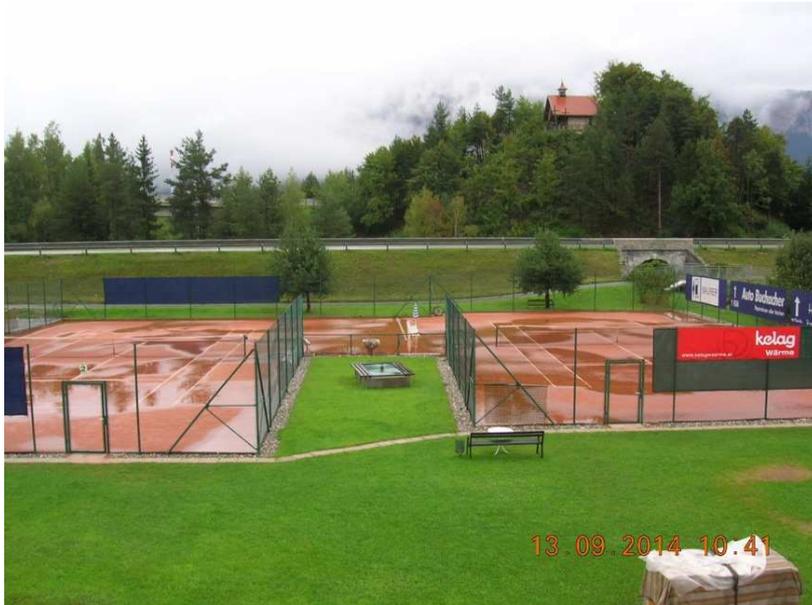
Bild TPS B-01: Wasserlachen nach Starkregen als Nachweis für die Unebenheiten auf den Plätzen 1 und 2.

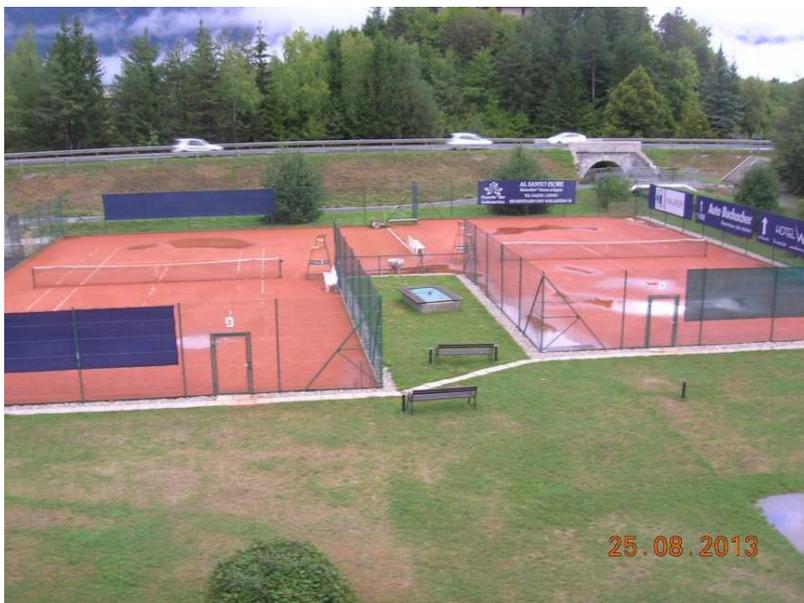
Bild TPS B-02: Verkleinerung der Wasserlachen nach einigen Stunden nach Aufhören des Starkregens. Spielsaison 2013, noch mit sehr großer Lache im Norden von Platz 2.

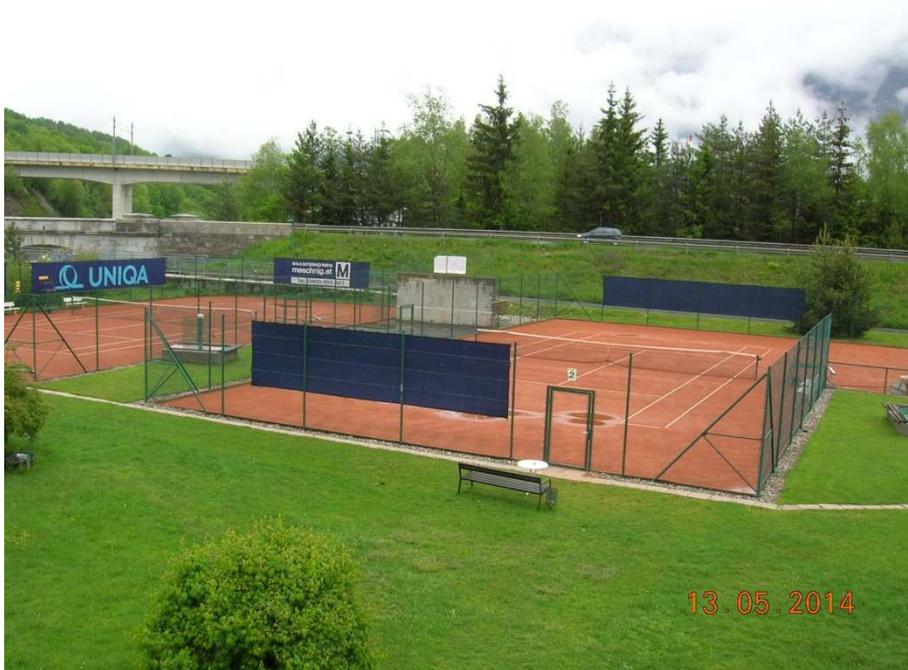
Bild TPS B-03: Platz 2 wie beim Bild zuvor; jedoch ein Jahr später; Nachweis der vollen Wirksamkeit der in Teil C und Teil D beschriebenen Sanierungsmaßnahmen an der Grundlinie Nord des Platzes 2! Obwohl im Süden des Platzes noch zahlreiche Lachen stehen ist der Bereich der Grundlinie im Norden, wo früher die stärkste Wasserlache aller 3 Plätze war, bereits keine Lache mehr zu sehen und Spielbarkeit gegeben.

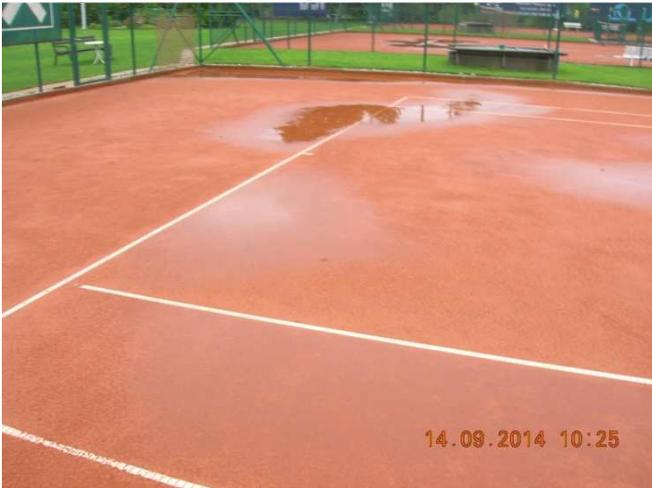
Platz 1 Grundlinienbereich Süd

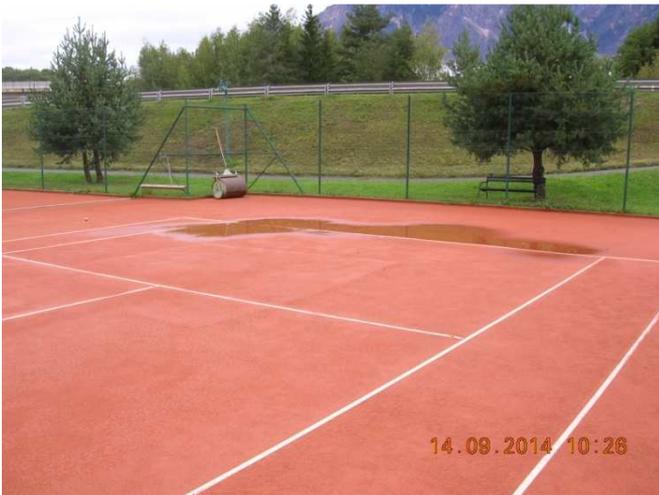
Platz 1 Grundlinienbereich Nord

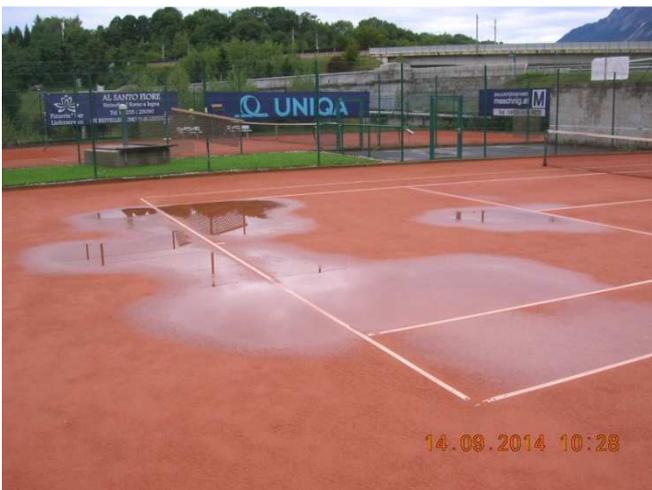
Platz 2 Grundlinienbereich Süd

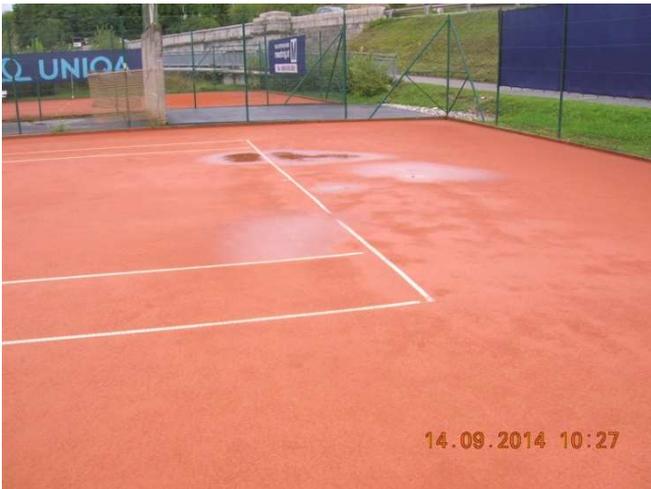
Platz 2 Grundlinienbereich Süd

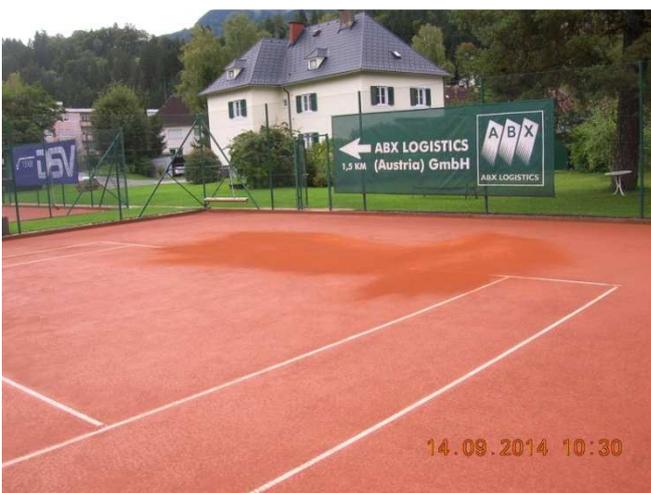
Platz 3 Grundlinienbereich Süd

Zum Zeitpunkt 10:00 Uhr war der Platz 3 schon wieder spielbereit und es wurden die feuchten Stellen bei der Grundlinie daher bereits wieder mit Ziegelmehl abgedeckt!

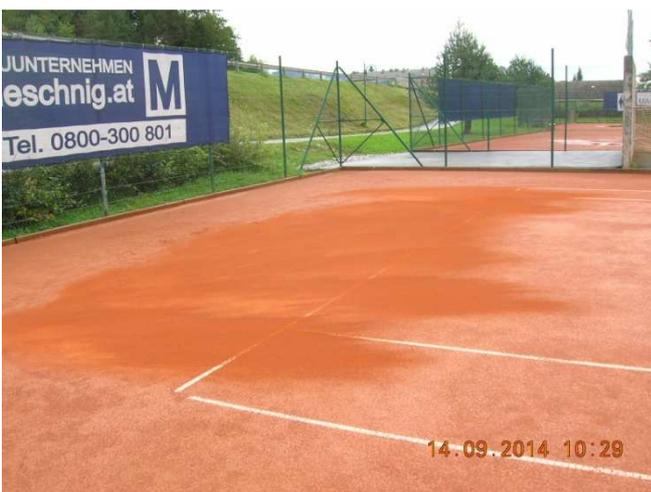
Platz 3 Grundlinienbereich Süd

Hier war um 10:00 Uhr nur mehr eine kleine Lache, die aber mit dem Schwamm aufgesaugt worden ist, da Spielernachfrage gegeben war.

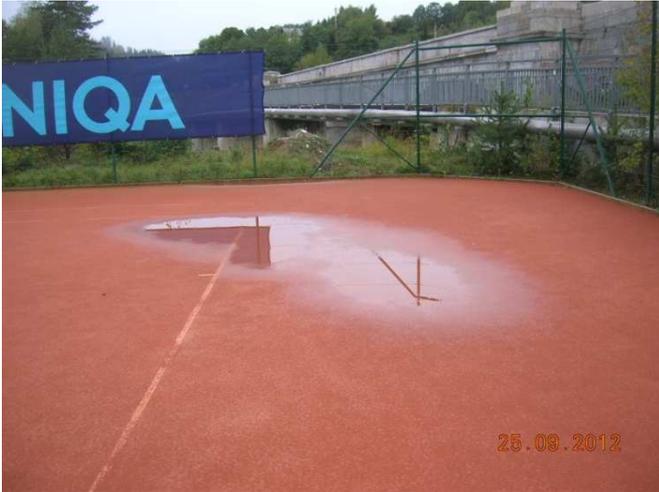
Platz 3 Grundlinienbereich Nord:

anderes Datum, kein Zusammenhang mit obigem Zeitpunkt.

Zur Demo dass es durchaus auch am Platz 3 resistente Wasserlachen gibt;
Dieser Platz ist wesentlich neuer als die beiden übrigen und er ist immer als erster Platz nach Regen wieder bespielbar.
