## Anleitung zur Reparatur der TCA-Tennisplätze

### Teil E: Fotoserie zur Erneuerung einer größeren Fläche der Deckschicht des TCA-Platzes 3

Version: 27. Sept. 2014

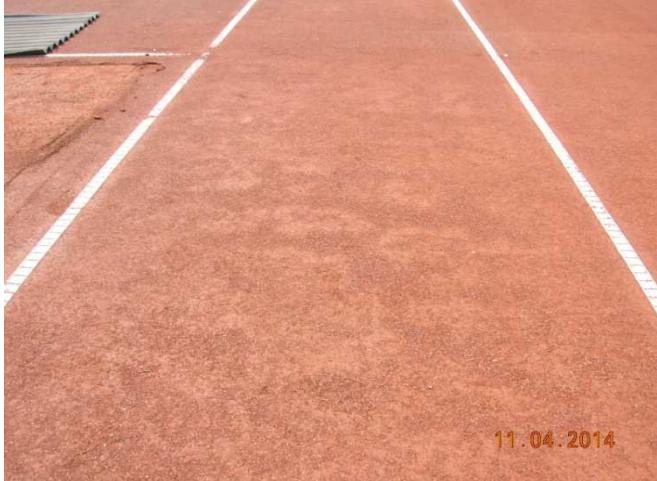
Die im Bild für die Ausgangssituation gut sichtbaren starken Vertiefungen und Unregelmäßigkeiten trotz mehrmaligen Walzens des Platzes 3 nach der Frühjahrsinstandsetzung führte zur Entscheidung die Deckschicht (Tennenbelag) im Bereich zwischen Grundlinie und Aufschlagline abzutragen und neu aufzubauen; trotz der als sehr aufwendig erscheinenden Arbeit war der Platz nach 3 Tagen wieder spielbereit !!! (siehe Datum auf den Bildern)

<p><u>Ausgangssituation:</u> Da bei der bearbeiteten Fläche bereits der Deckbelag abgehoben war wurde dieses Foto für die Ausgangssituation im gleichartig betroffenen Bereich des angrenzenden Doppelfeldes gemacht.</p>

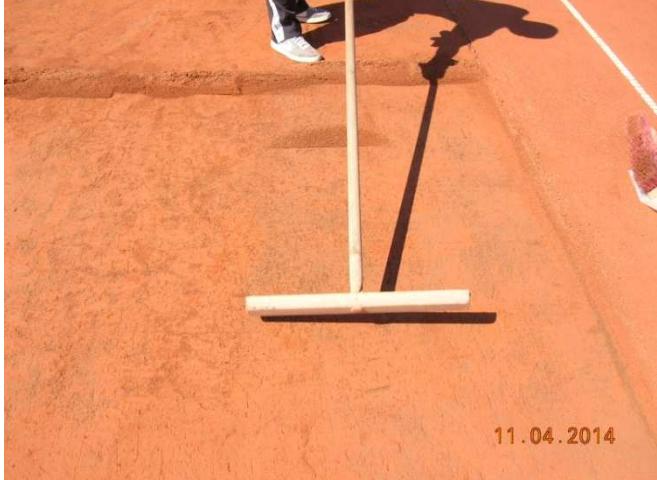
<p>Abschaben des Ziegelmeehls Dieses Material wird entsorgt, es soll nicht wiederverwendet werden.</p>

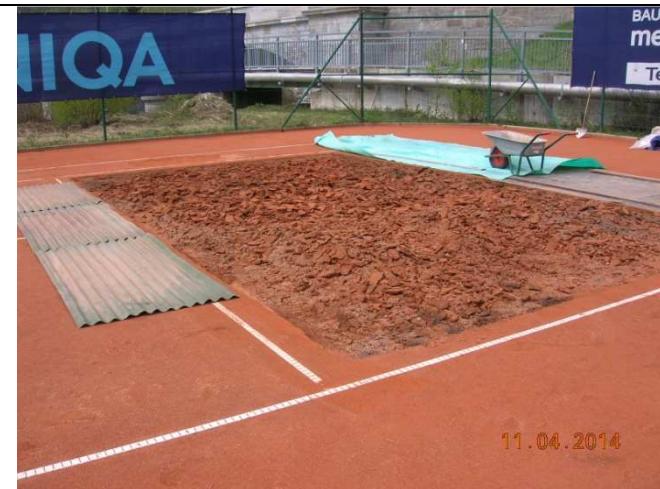
Die Deckschicht wurde vor dem Wegschaufeln auf eine Unterlage zuerst einmal mit der Spitzschaufel sorgfältig von der Dynamischen Schicht getrennt.

Hier war entgegen der Vermutung keine Vermischung mit dem dynamischen Material (Lösch) gegeben;

Ein echtes Sanierungserfordernis liegt ja eigentlich dann vor wenn sich durch die vielen Frost- und Auftauereignisse über die Jahre die Löschschicht nach oben gedrungen ist; das sieht man im Frühjahr bei solchen sanierungsbedürftigen Stellen dann aber schon an der Oberfläche.

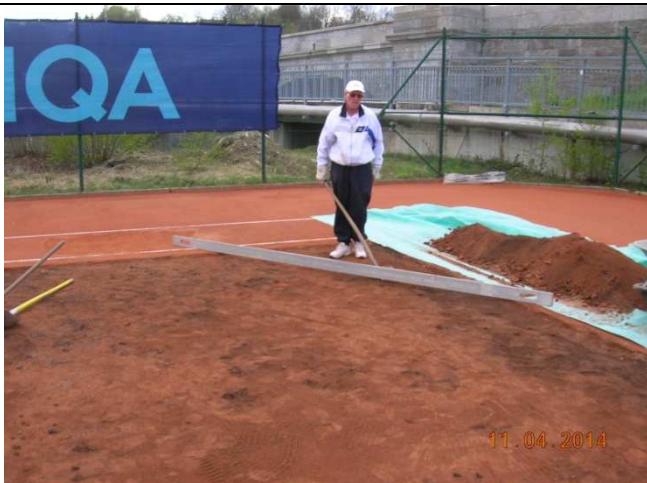
Der „Gehilfe“ Wilfried Fasching bei der Abschaufelung des vorgelockerten Deckschichtmaterials auf die Unterlagen.

Für die Demo: Überprüfung des Abstandes der Dynamischen Schicht von der regulären Platzoberfläche mit der Alu-Planlatte.

Dieser Abstand ist für die anschließende richtige Dimensionierung der Deckschicht wichtig.

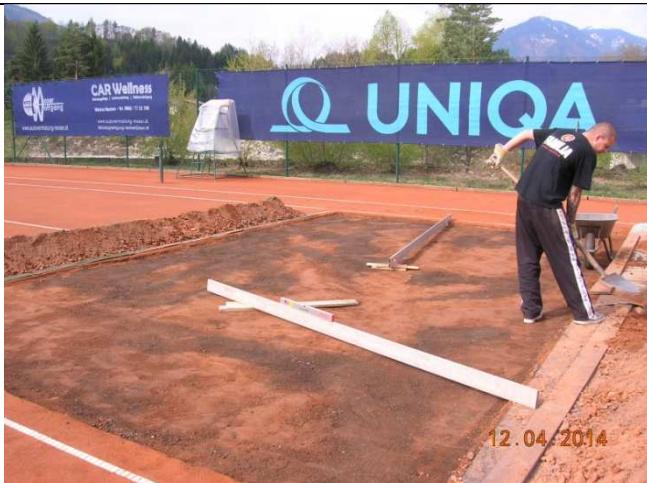
Platzwart Peter (nur kurzfristig im Frühjahr 2014) zum Zeitpunkt des fertigen sorgfältigen Abhubs der Deckschicht von der darunterliegenden Dynamischen Schicht.

Diese Schicht ist grauschwarz, weil sie aus der früher verwendeten Kesselschlacke (Lösch) besteht;

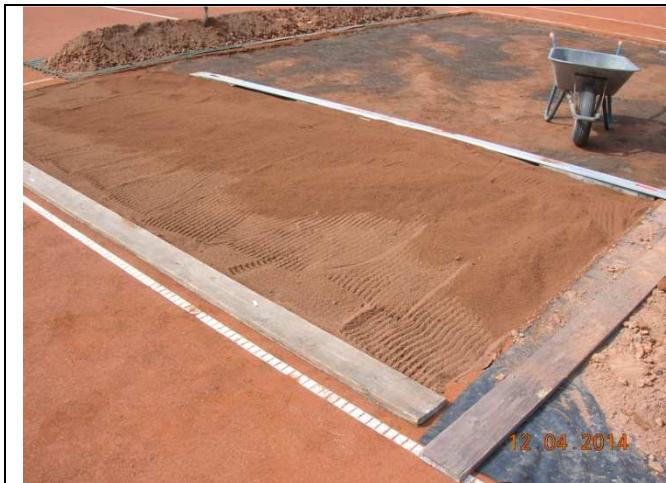
Beginn des Eintragens des durch Absieben regenerierten Deckbelags, der direkt neben der Arbeitsstelle zwischengelagert und dort mit dem im nächsten Bild sichtbaren Hochsieb abgesiebt worden ist.

Das Sieb stammt noch aus BBU-Zeiten und ist im Gerätekeller zu finden.

Der Schlüssel für die erfolgreiche und komfortable Einbauarbeit liegt in der sorgfältigen Planungsarbeit, so wie es von der Estrich-Herstellung bekannt ist.

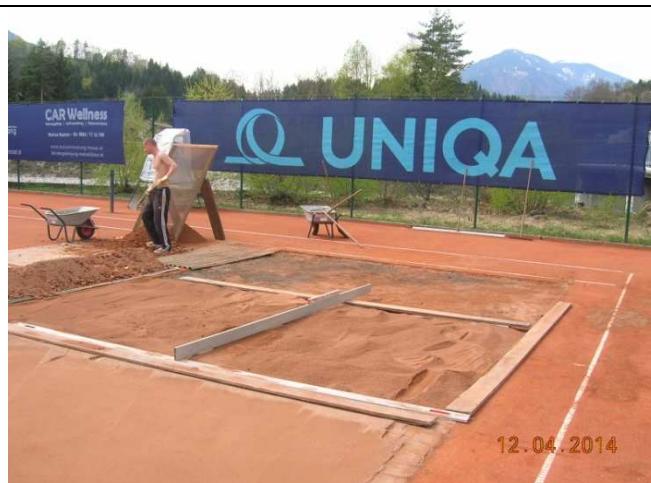
Die Dicken der Bretter (drei bis vier cm bestimmen die Höhe in welcher das lose Material eingebaut werden muß, damit sich nach fertigem Walzen eine gleiche Höhe zu den angrenzenden Bereichen gibt.

Das muß sorgfältig mit der Wasserwaage gemacht werden.

In das lose Material sollte man nicht hineinstiegen, da nach Auffüllen von Fußstapfen an diesen Stellen zu viel Material vorhanden ist.

Zum Begehen (für die Arbeit des Auffüllens der Stoßbereiche) einfach leichte breite Bretter auflegen.

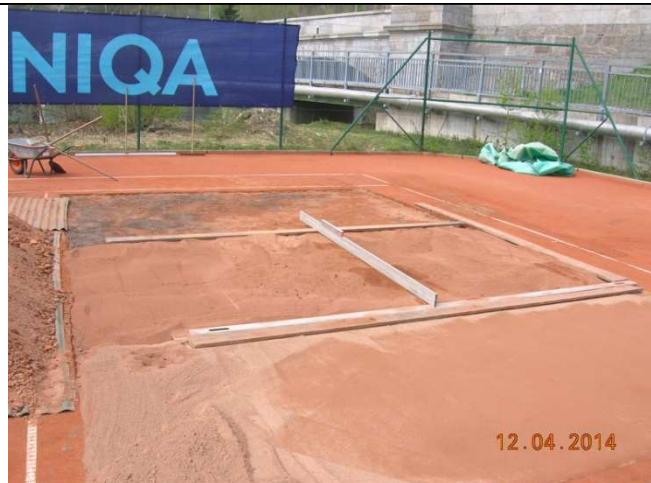
Fortschritt der Arbeit.

Das nach dem Absieben in nicht ausreichender Menge vorliegende Material wird durch frisches Material vom gleichen Lieferanten wie bisher (Deckenbelag der Fa. Keuschnig in Feldkirchen) ergänzt.

Dieses wird in den üblichen Säcken auf Paletten angeliefert.

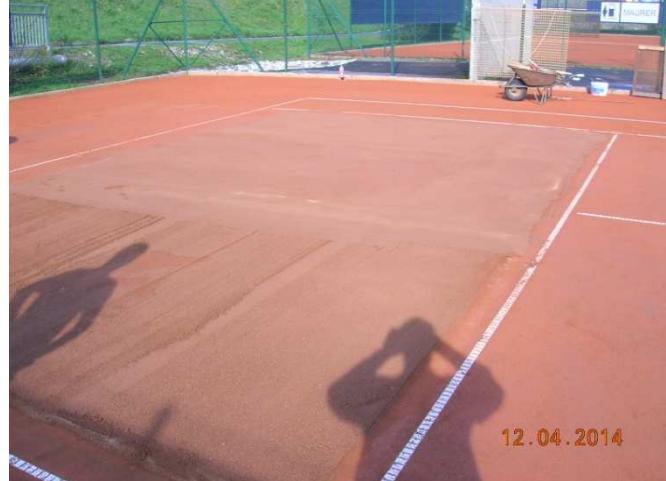
<p>12.04.2014</p>	<p>Der Auftrag des losen Deckenmaterials ist fertig.</p> <p>Jetzt geht es ans Walzen; zuerst kann mit trockener Trommelwalze vorverdichtet werden, damit beim Bespritzen mit Wasser nicht Material verlagert wird.</p> <p>Ideal ist natürlich wenn es vorher regnet, dies ist aber vor allem nach der Vorwalzung vorteilhaft, muß aber nicht sein, bei feinem Besprühen kann man es auch mit dem Schlauch machen. Regen imitieren, nicht flach spritzen, auch dann nicht wenn man mit Düse arbeitet. Riefen vermeiden!</p>

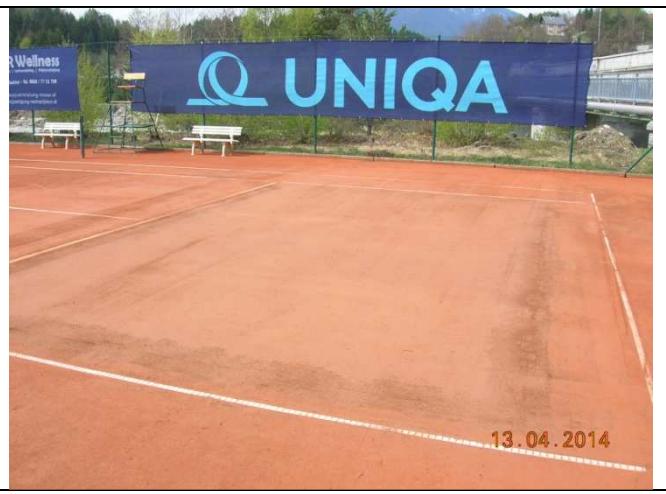
<p>13.04.2014</p>	<p>Der in mehreren Abläufen mit der handbetriebenen Trommelwalze fertig gewalzte Fläche.</p> <p>Die dunklen Ranbereiche sind keinesfalls Verunreinigungen mit Schlacke sondern haben sich aus dem Abschaben des Übergangs vom Neubereich mit der alten Platzoberfläche ergeben;</p> <p>Diese Streifen sind aufgerauht und werden wieder glattgewalzt.</p>

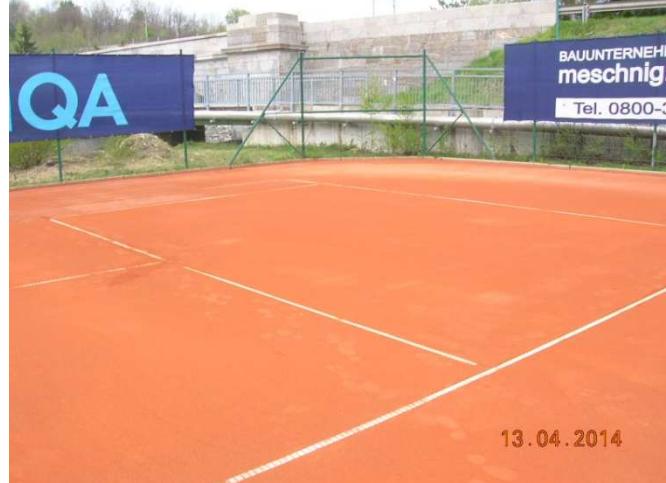
<p>13.04.2014</p>	<p>Fertiggestellt mit Tennismehlabdeckung und bereits spielbereit nach nur 3 Tagen seit Inangriffnahme dieser Arbeit der Deckschichterneuerung.</p> <p>Dies ist durch das Datum auf den Bildern dokumentiert und somit überprüfbar.</p> <p>Natürlich hat da auch das trockene Wetter mitgespielt das für die flotte Siebarbeit notwendig ist; auch Peter Stern sen. hat sich da Verdienste erworben.</p>
