## Anleitung zur Reparatur der TCA-Tennisplätze

### **Teil D: Fotoserie zu erfolgten Teilsanierungen von Vertiefungen auf der Grundlinie Nord des Platzes 2**

Version: 27. Sept. 2014

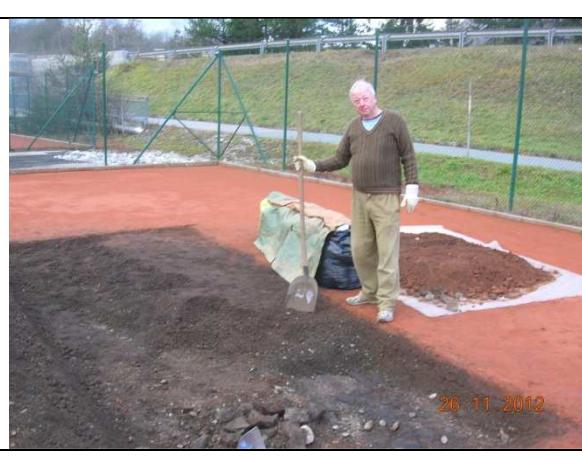
<p>Dieses Bild zeigt die groben Schlackenstücke der Grenzschicht nach Auflöckerung des „Betonbereichs“ mit dem Krampen.</p>
